Instandsetzungstechnologie

DUROPLAST

Trabant 601

VEB Sachsenring Automobilwerke Zwickau

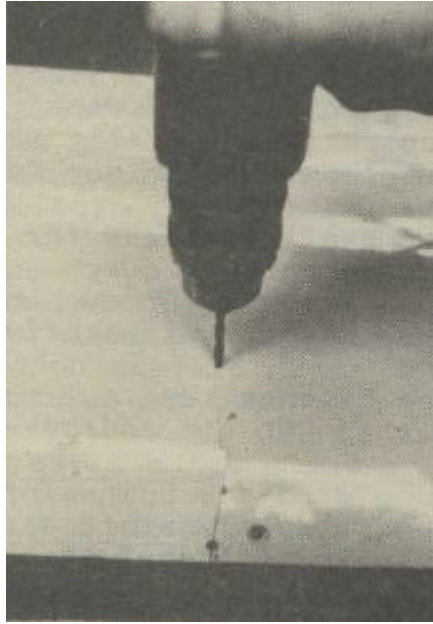
Bild 1 Reißenden anbohren

- Um ein Weiterreißen zu vermeiden sowie alle Haarrisse zu entfernen, ist jedes Reißende mit einem Bohrer von 5 ... 6 mm abzubohren.
- Der Riß wird mittels Fräser, Feile oder Messer v-förmig ausgearbeitet und angefast, damit genügend Kleber in die Rißstelle gelangen kann.
- Auf einer Breite von ca. 40 mm wird beiderseits am Riß entlang der Lack mittels Schleifer oder Schaber entfernt.
- Die Innenseite des Duroplastteiles wird im Bereich des Risses mittels Schleifer oder Sandpapier angeschliffen.
Sollte die Innenseite auf Grund einer vorgenommenen Hohlraumkonservierung mit Elaskon behaftet sein, so ist mit Waschbenzin oder OV-Verdünnung zu reinigen.

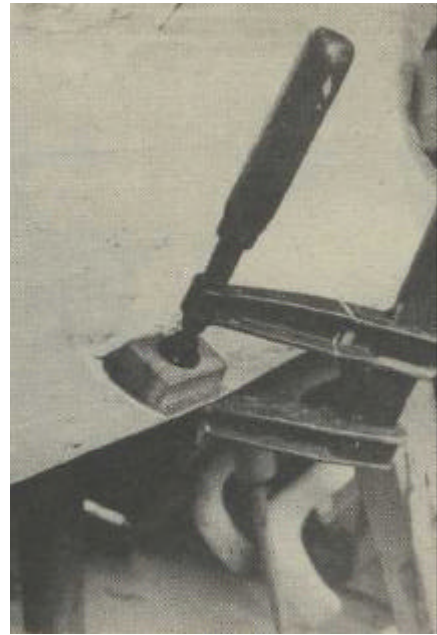
Bild 6 Verspannen von Duroplastteil und Metallstreifen

- Duroplastteil und Verstärkungsstreifen werden mittels Schraubzwingen oder anderer Behelfseinrichtungen mit einander verspannt und bis zur Aushärtung in dem Zustand belassen. Die Aushärtezeit beträgt bei etwa 20°C 12 bis 14 Stunden. Diese Zeit läßt sich durch einen Infrarotdunkelstrahler auf ca. 2 Stunden verkürzen. Der Infrarotdunkelstrahler darf dabei nicht näher als 70 cm an das Duroplastteil gestellt werden, so daß eine Temperatur von ca. 80°C an der Reparaturstelle nicht überschritten wird.
Das Andrücken des Metallstreifens für die Dauer der Klebstoffaushärtung kann auch durch durchgehende Schrauben erfolgen. Die hierfür zu bohrenden Löcher können nachträglich mit der Klebstoff-Spachtelmasse ausgefüllt werden.
Bei guter Lage des Bleches kann auf das Anspannen verzichtet werden. Es genügt ein Andrücken von Hand.

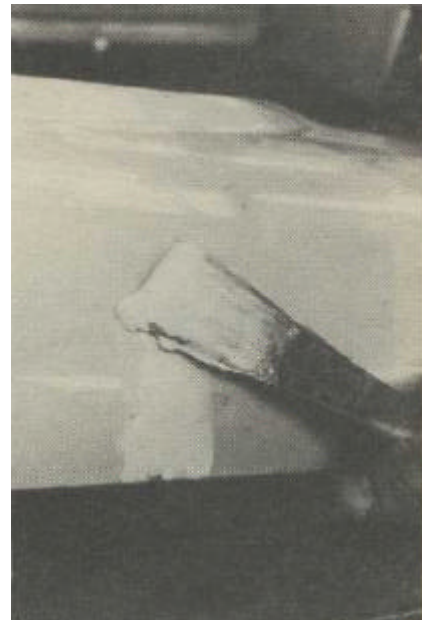
Bild 8 Ausfüllen der Ausfräsung auf der Vorderseite

- Nach der Aushärtung wird die Spanneinrichtung abgenommen, mit neu angesetztem Klebstoff wird die Ausfräsung ausgefüllt. Der Kleber ist dabei leicht überhöht aufzutragen.

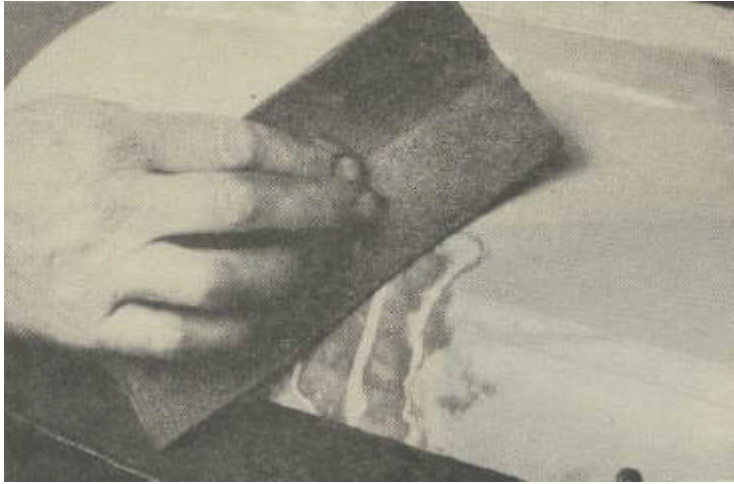
Bild 9 Abschleifen des überstehenden Klebers

- Nach dem Aushärten der Ausfüllung wird der überstehende Kleber abgeschliffen. Anschließend erfolgt die Farbgebung.

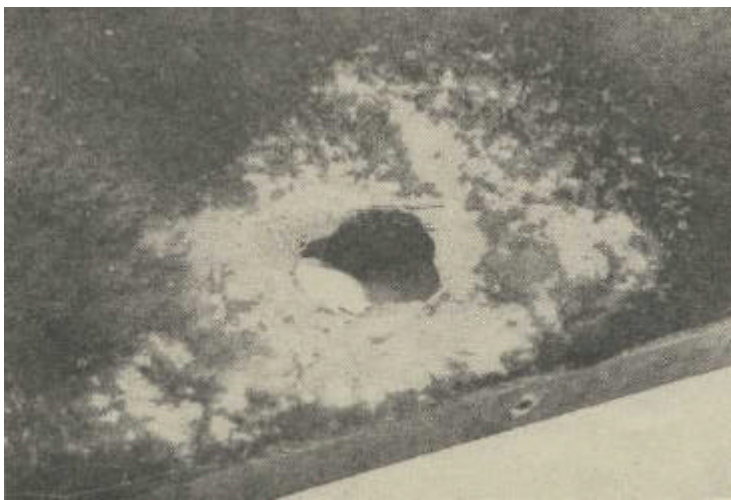
Bild 11 Aufgerauhte Rückseite

Löcher im Preßstoff werden auf die gleiche Art wie unter Punkt 2.3.1. mit Blech hinterklebt. Anschließend ist das Loch mit der Klebemasse auszufüllen. Nach dem Aushärten wird die Oberfläche glattgeschliffen. Zweckmäßig ist ebenfalls das Anschrägen der Bruchkanten.

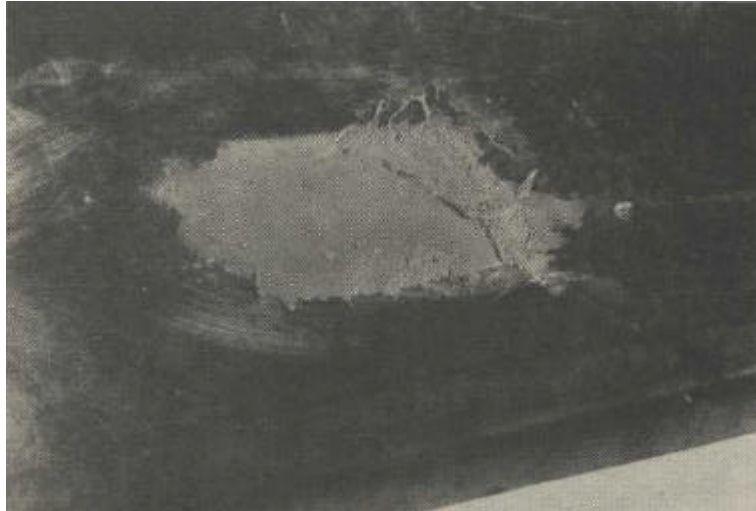
Bild 12 Loch mit Blech hinterklebt
und mit Klebmasse ausgefüllt
